**RESTAURO** Maserati 3500 GT Spider

## Chi trova un'auto...

...TROVA UN TESORO? DI QUESTI TEMPI CON LE AUTO D'EPOCA SI PUÒ BEN DIRLO, MA POI BISOGNA ANCHE RESTAURARLA A DOVERE. COME NEL CASO DI QUESTA "VIGNALE" RIPORTATA ALL'ANTICO SPLENDORE

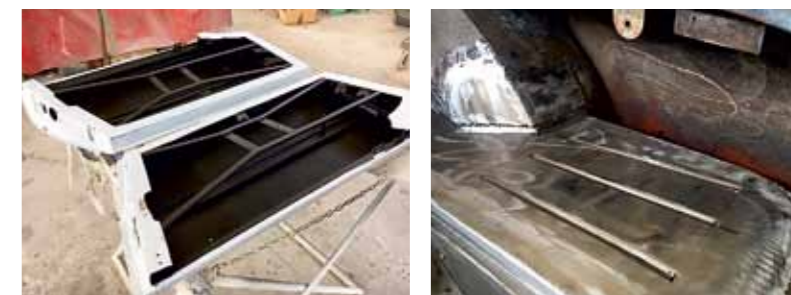
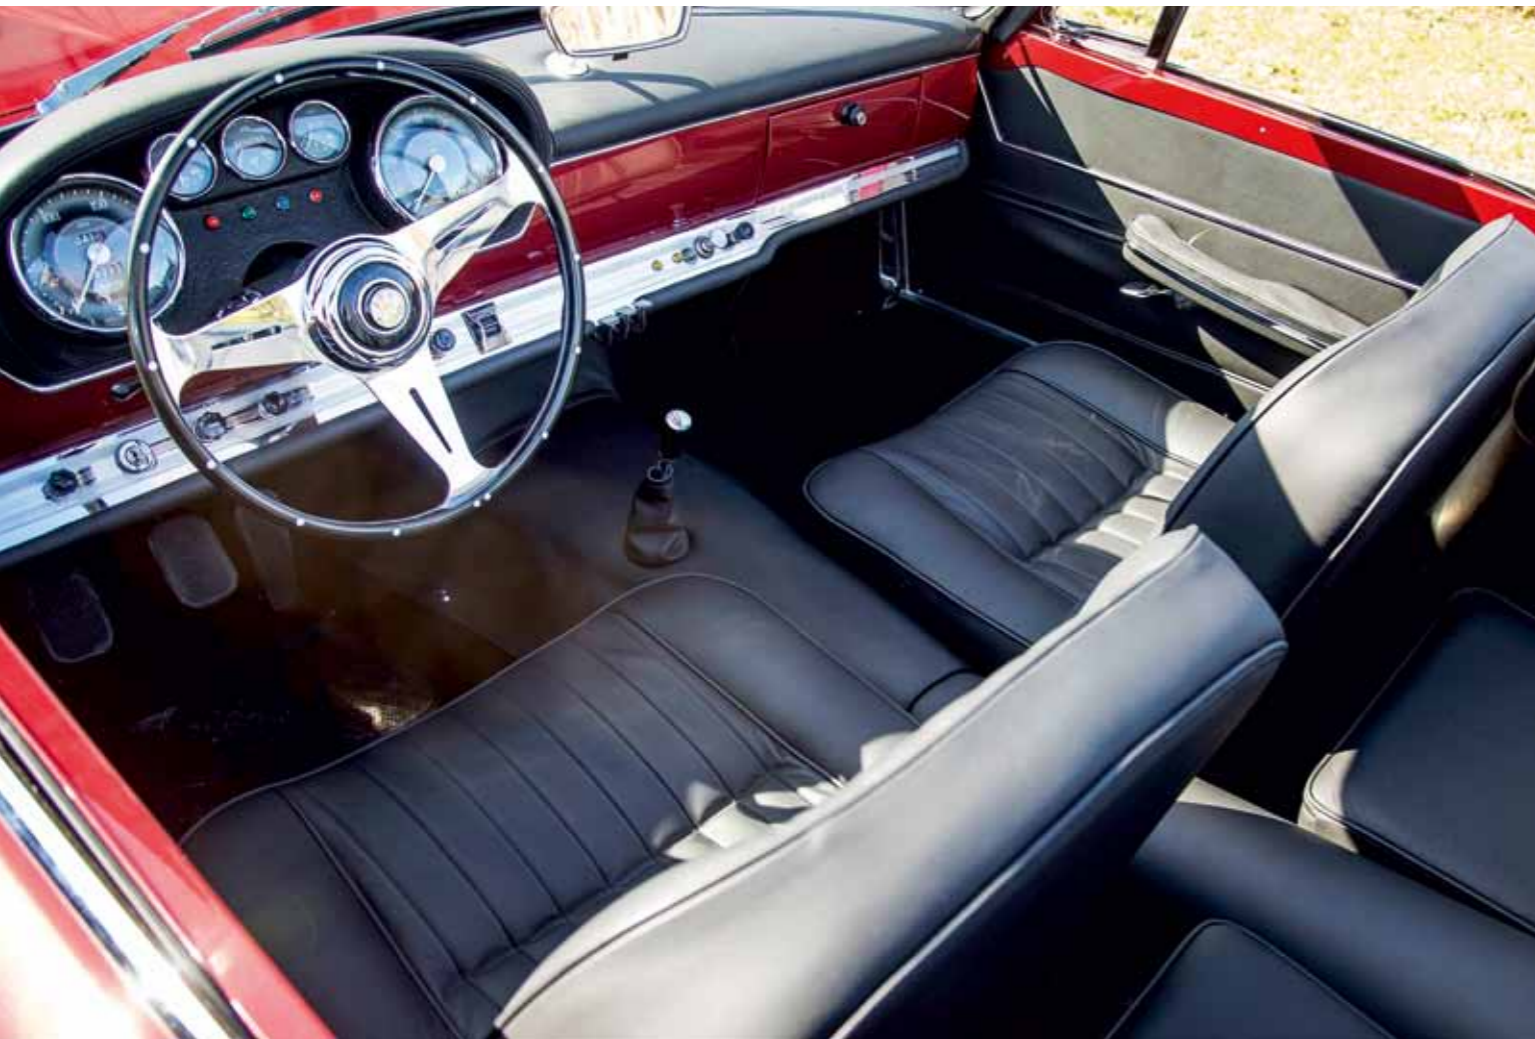
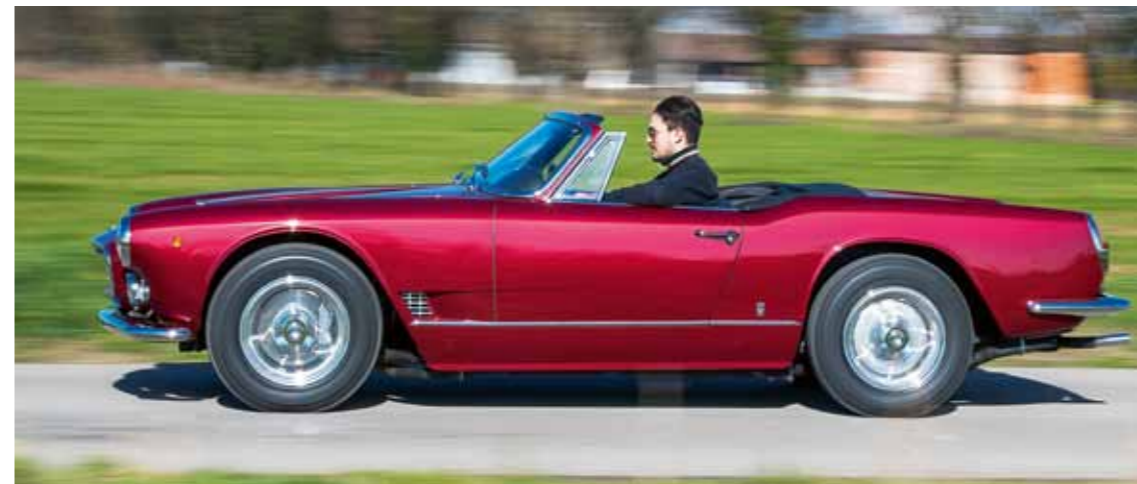
**ALLUMINIO E ACCIAIO**  
Sotto: la pelle in alluminio delle porte, a sinistra, è stata staccata dal telaio in acciaio e risanata nel punto di contatto. A destra, alcune porzioni di lamiera sostituite nel piano del

baule e sul passaruota. In basso: la classe superiore traspare dai dettagli, a sinistra, con i comandi degli alzacristalli elettrici nella parte centrale della plancia e la luce di cortesia interna nascosta in una sorta di accendisigari da estrarre. A destra: anche la qualità di un restauro si vede dalla cura nei dettagli, come mostrano il rivestimento interno del baule posteriore e le cinghie di fissaggio della ruota di scorta.

Nella parte inferiore della struttura portante sono stati sostituiti i pannelli dei fondi, del fondo del bagagliaio, dei sottoporta, di parte dei passaruota posteriori e di alcune piccole porzioni di lamiera nella parte inferiore dei parafranghi posteriori e del musetto. Le porzioni di lamiera sono state realizzate a mano, saldate a filo continuo e sigillate nelle giunture interne con apposito mastice. In porte e cofani è stata staccata la pelle in alluminio dal telaio in ac-

ciaio, rigenerata la lamiera di alluminio che negli anni si era un po' corrosa nelle parti a contatto con l'acciaio per il cosiddetto effetto "pila" (cariche elettrostatiche), quindi è stato rifatto l'accoppiamento isolando le due parti con l'apposito mastice.

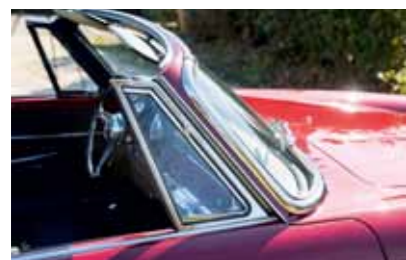
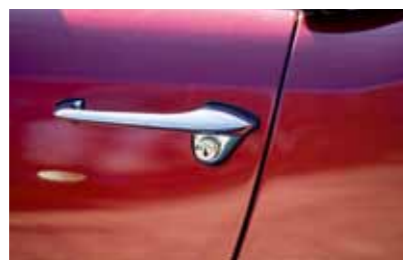
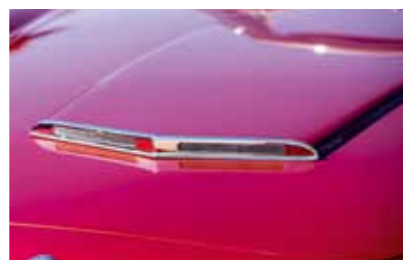
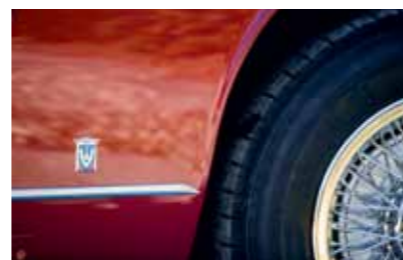
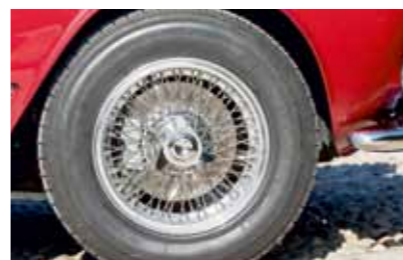
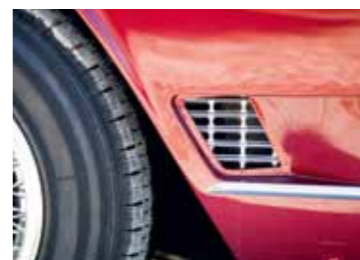
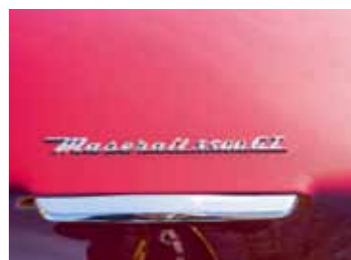
**CROMATURE**  
Sopra, da sinistra, una serie di dettagli che hanno in comune la cromatura: cornice parabrezza e deflettore, maniglia porta, presa d'aria motore e filetto sulla fiancata con il marchio di Vignale. In alto, la vista frontale della Maserati con la capote chiusa. La presenza di quest'ultima è appena avvertibile, segno di una progettazione accurata.

La maggior parte dei particolari è stata recuperata. Tante le parti cromate, come la bellissima mascherina, paraurti, griglie, cornici fari, fregi vari, maniglie porte, che hanno richiesto un attento lavoro di recupero, con la rimozione delle superfici ormai rovinate oppure non più brillanti come in origine, la ramatura e la nuova cromatura. I gruppi ottici anteriori sono stati mantenuti, ricromando la parabola, mentre è stato necessario sostituire le plastiche dei fanalini posteriori ormai troppo scolorite. Gli spettacolari

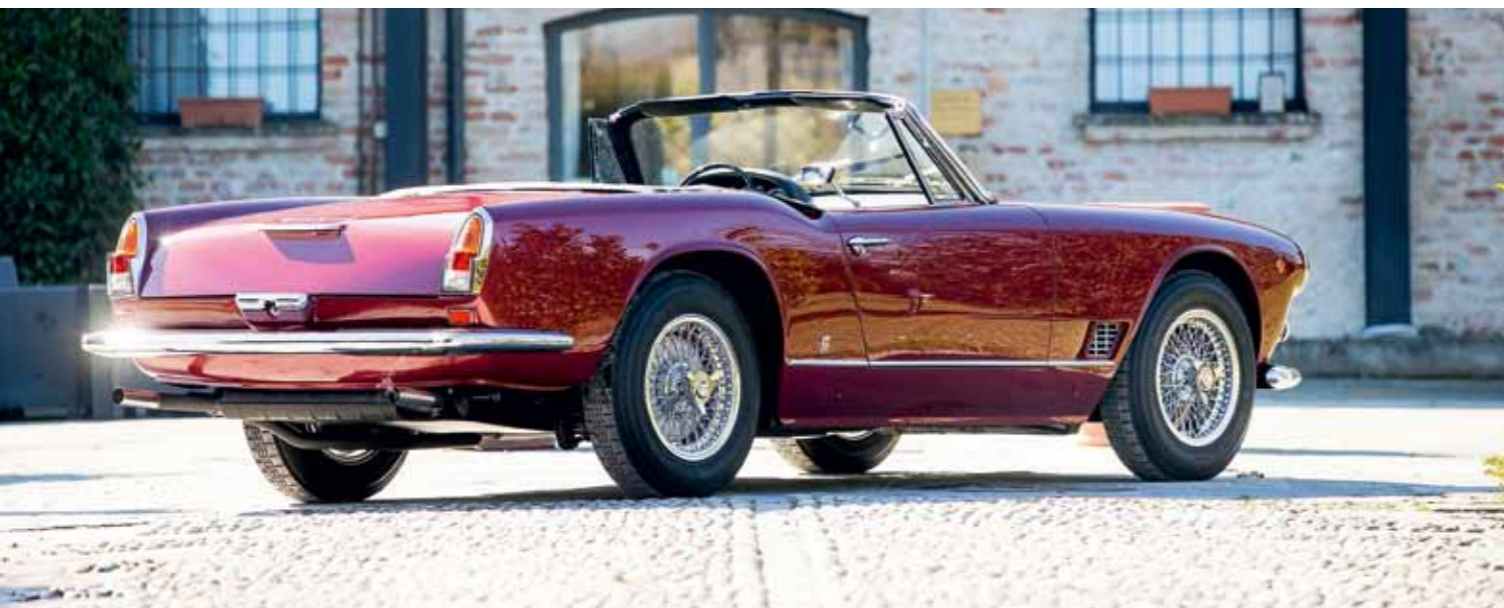
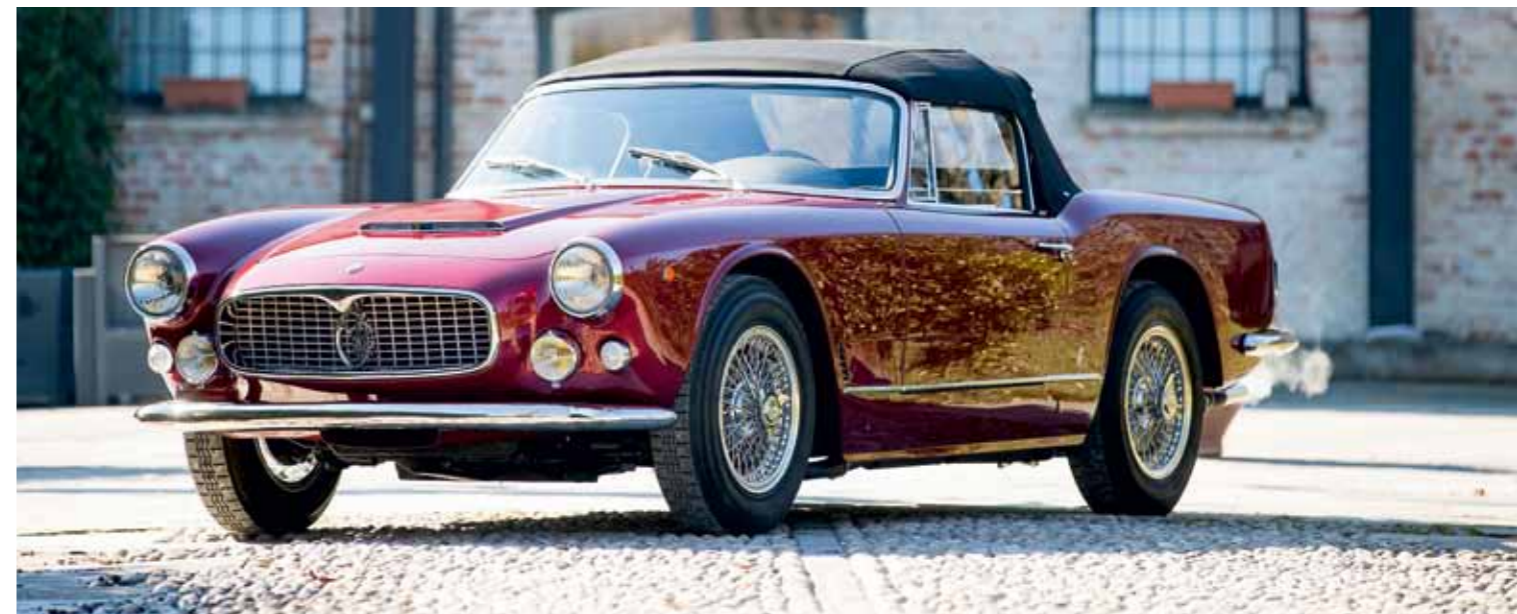
**RECUPERO**  
Proseguendo con i dettagli cromati, in questa pagina le ruote a raggi, lo sfogo d'aria sulla fiancata e la scritta sul cofano posteriore. Per salvaguardare l'originalità dell'auto, di cui in alto apprezziamo l'eleganza della zona posteriore, tutti gli accessori di bellezza, come profili, mascherine, fregi e gruppi ottici sono stati recuperati; tranne le plastiche dei fanalini posteriori, troppo usurate.

cerchi a raggi Borrani sono stati mandati da uno specialista che li ha smontati, ha lucidato il canale, ricromato il mozzetto centrale e sostituito per sicurezza i raggi, così come sono stati sostituiti i gallettoni centrali di fissaggio.

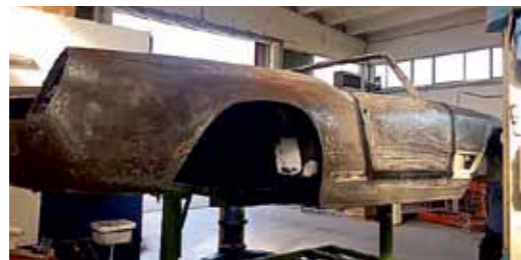
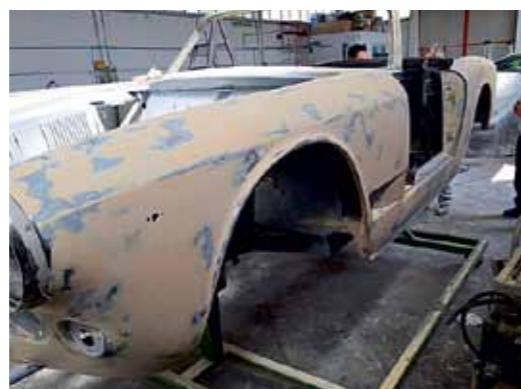
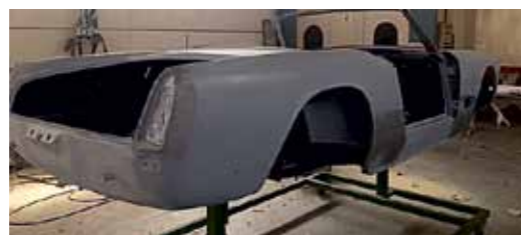
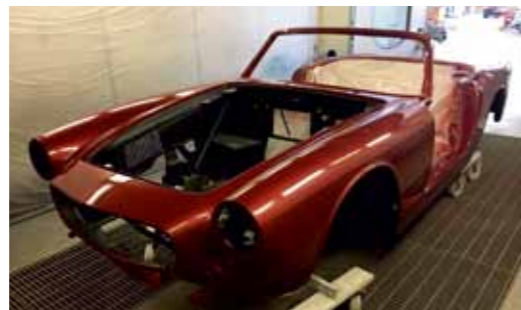
**DOUBLE FACE**  
Nelle foto grandi: aperta o chiusa, la Maserati 3500 GT "Spider Vignale" sprizza fascino come una vera star. A sinistra, la sintetica sequenza dei quattro passaggi chiave per il restauro della scocca: dall'alto, la scocca dopo il lavoro di lattaeria, con le porte montate per verificare accoppiamenti e arie, la stuccatura e rasatura per allineare le superfici, il fondo preverniciatura, infine la scocca verniciata nel bellissimo colore "amaranto Roma".

Terminato il lavoro di lattoneria, sono state rimontate le varie parti - porte, cofani, mascherine e fregi vari - per verificare accoppiamenti e arie. Quindi su tutta la carrozzeria è stato steso uno strato di fondo epossidico, stuccate le parti interessate dalle lavorazioni poi rasate con vari passaggi di carta abrasiva (da 120 a 240) in modo da lasciare uno spessore infinitesimale. Tutte le superfici sono state co-

perte da un fondo "riempitivo", per eliminare piccole imperfezioni, lisciate con carta abrasiva 240, a cui è seguito il fondo pre verniciatura, lisciate con vari passaggi di carta abrasiva sempre più fine (da 320 a 500). Infine, prima di passare alla verniciatura sono state rimontate le parti asportabili per verificare accoppiamento e arie. Tre i passaggi di vernice, colore Amaranto Roma metallizzato, poi lasciata riposare per alcuni giorni in modo tale da cristallizzarsi prima di eseguire la seppiatura, con vari passaggi di carta abrasiva finissima (da 1200 a 3000) ad acqua per eliminare l'effetto buccia d'arancia e ottenere quello a specchio tipico delle vernici nitro dell'epoca, oggi non utilizzabili per motivi ecologici. La carrozzeria è stata fatta asciugare e cristallizzare ancora per alcu-

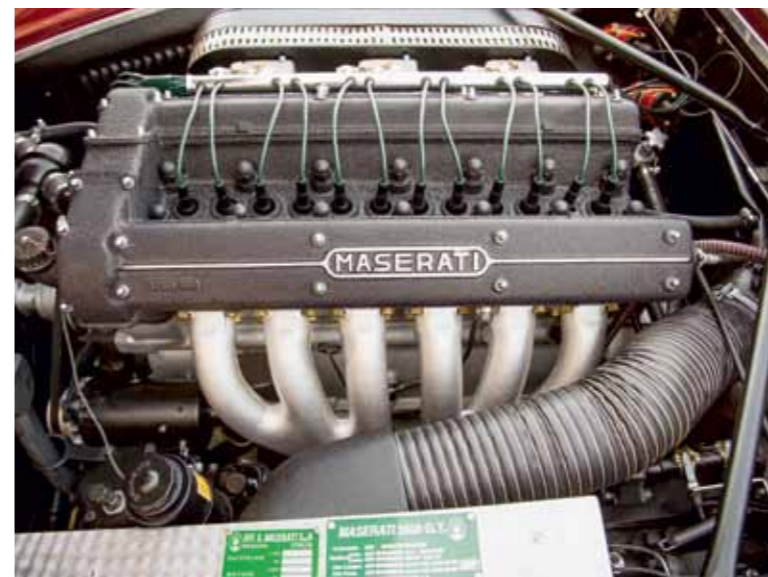
**REVISIONE COMPLETA**  
Sopra, in senso orario, la meccanica revisionata: il sei cilindri in linea senza testa; la scatola del cambio a 5 marce più retro; un carburatore doppio corpo Weber 42 DCOE; la sospensione anteriore a doppi triangoli con molla e ammortizzatore; le due ganasce e i cilindretti del freno a tamburo posteriore (in primo piano il mozzo filettato su cui si avvita il gallettone della ruota); la scatola del differenziale.

Anche per la meccanica è stata recuperata la gran parte delle componenti. Il motore è stato completamente smontato. Monoblocco e testa in alluminio sono stati sottoposti agli adeguati lavaggi per verificare che non vi fossero ostruzioni nei vari passaggi e rimuovere eventuali residui dovuti al precedente utilizzo, ma soprattutto al lungo periodo di inattività, quindi mandati in rettifica per ripristinare i piani,

sostituire le canne cilindro e relativi pistoni, mentre l'albero motore è stato lucidato ed equilibrato, controllate le varie tolleranze e sostituite le bronzine. Sulla testa sono state sostituite le guide valvola, lavorate le sedi e sostituite le valvole, mentre gli alberi a camme sono stati soltanto lucidati. Revisione per gli accessori: pompe acqua e olio, dinamo, spinterogeno; sostituzione per le due bobine della doppia accensione e i tre carburatori doppio corpo Weber 42 DCOE (l'esemplare è 1<sup>a</sup> serie dunque non ha l'iniezione meccanica Lucas), mentre i radiatori sono stati sottoposti al ciclo di pulizia per rimuovere incrostazioni. Il tutto è stato rimontato, provato e rodato al banco prima di essere rimesso in macchina. Il cambio a 5 marce (optional all'epoca), è stato revisionato mantenendo gli ingranaggi, in buono stato, e sostituendo sincronizzatori, cuscinetti e paraoli; idem per il differenziale. L'albero di trasmissione è stato bilanciato, sono state sostituite le crociere. Nella parte telaistica si è riutilizzato quasi tutto: bracci, montanti, balestre e gli elementi di fissaggio sono stati sabbati e riverniciati a polvere; gli ammortizzatori originali e la scatola guida hanno subito una revisione. La sostituzione ha interessato testine ed elementi in gomma.
